# Étude **ECHO** système Diagnostic EPIQR+

EXEMPLE DE RAPPORT

Adresse : **rue des étoiles 25 – 1000 Lausanne CH**  
Parcelle : **3333**

Base de données modèle EPIQR+ : « **Methode Epiqr-Investimmo CH-FR 2013** »  
Date du diagnostic : **03.03.2014**

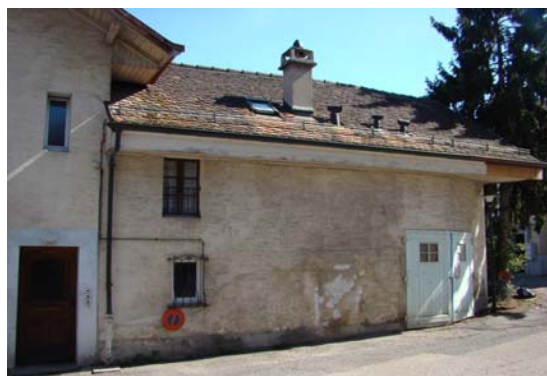
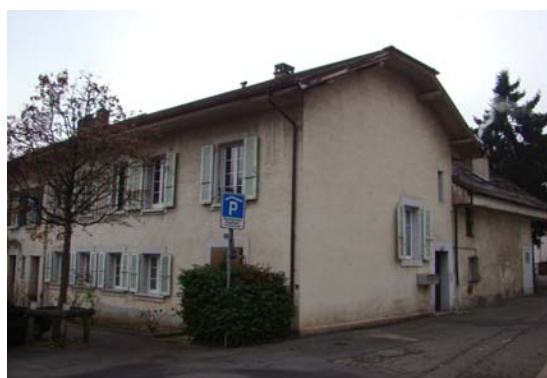
## C01-01 Parois extérieures

Surfaces défraîchies, présence localisée de fissures.

Travaux d'entretien. Ravalement de la façade: piquage et nouveau crépi de fond sur les zones dégradées. Nettoyage et peinture de toute la façade. Montant de réserve.

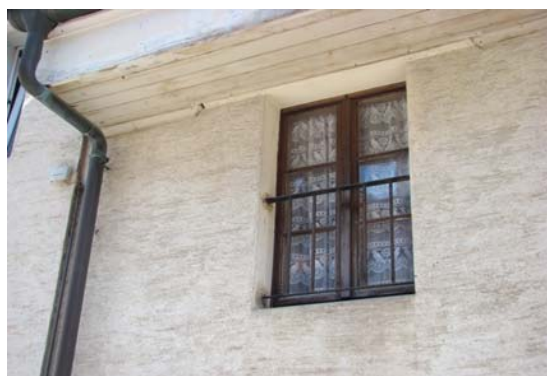
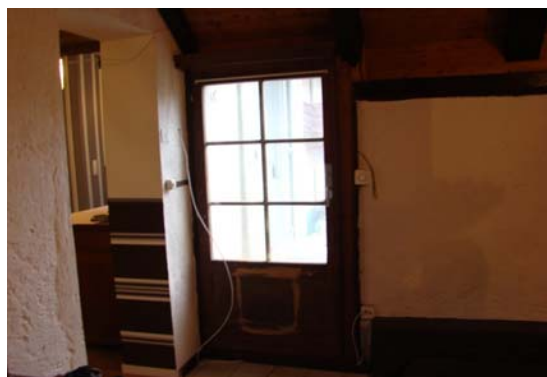
## C01-01 Parois extérieures

Toutes les fenêtres sont vétustes et abîmées. Vantaux et cadres dégradés. Fermeture et manipulation difficiles, voire impossibles. Isolation thermique existante insuffisante.

Montant de réserve pour le remplacement complet des fenêtres en bois.

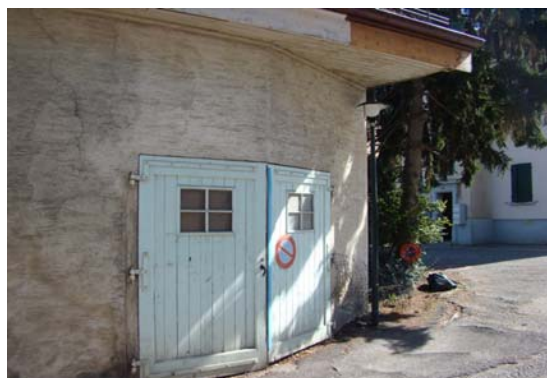
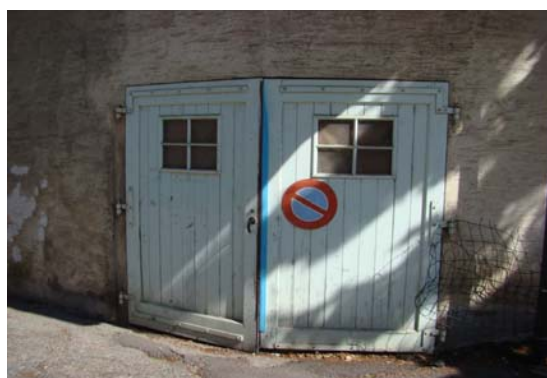
## C01-02 Portes extérieures

Porte vétuste: Surfaces abîmées, mauvaise étanchéité.

Remplacement de la porte de garage: montant de réserve.

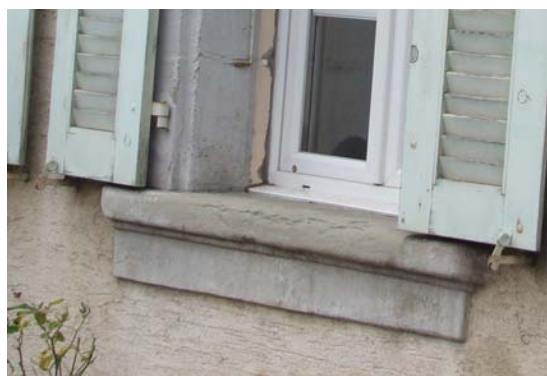
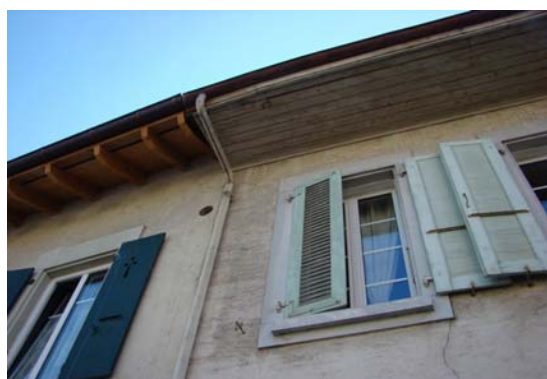
## C01-03 Modénature des façades, décorations

Quelques dégâts ponctuels en surface et aux coins. Les liaisons avec la maçonnerie sont ouvertes mais réparables.

Lors de la réfection de la façade, réparations et rhabillages avec mortiers à base de résine des parties dégradées: montant de réserve.

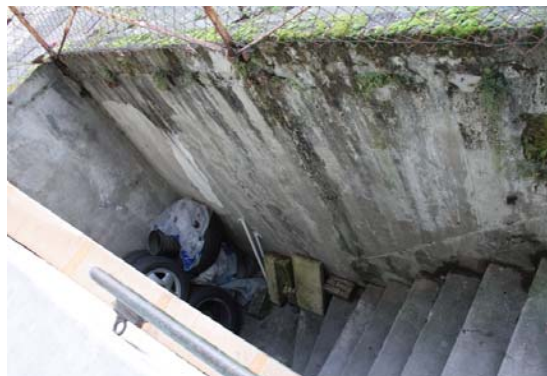
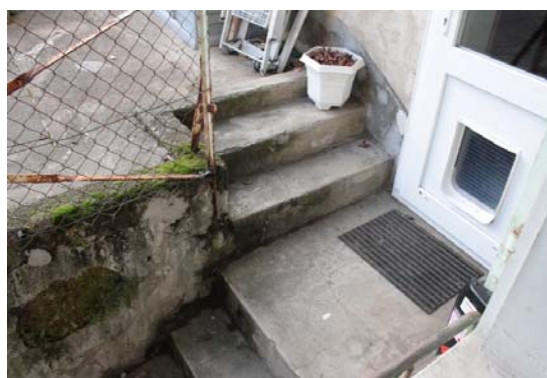
## V01-09 Escaliers extérieurs

Dégradation localisée, microfissures et éclats sur les marches. Présence de mousse.

Réfection localisé des marches. Lavage, brossage ou hydrogommage des surfaces : montant de réserve.

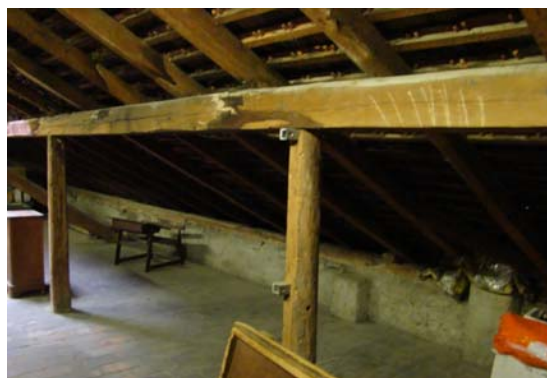
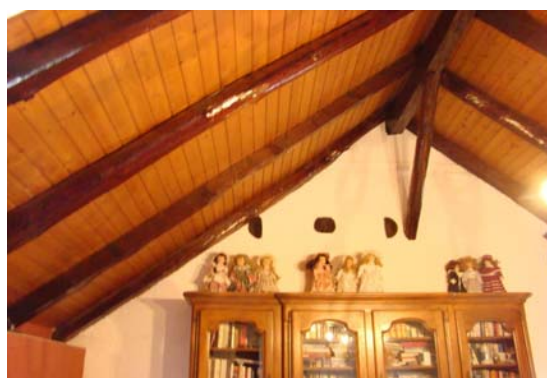
## C02-11 Charpente

Éléments porteurs en bon état. Absence de dégât ou déformation. Assemblages corrects. Bois sain.

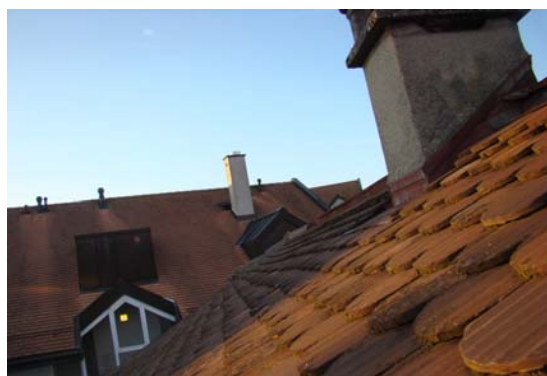
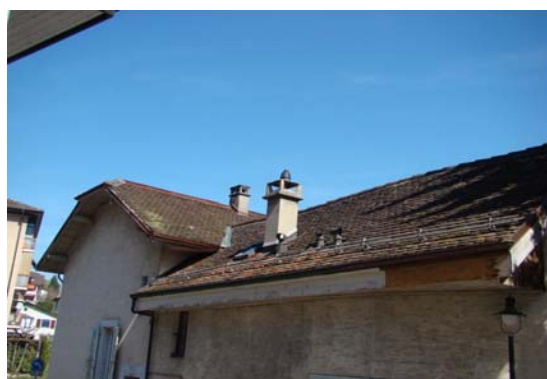
## C03-01 Couverture toiture

Couverture en état: Pas d'infiltration.

Une partie des tuiles a été remplacée.

La toiture de l'annexe présente une usure avancée.

Remise en état partielle de la toiture de l'annexe afin de garantir son étanchéité pour les cinq prochaines années: montant de réserve.

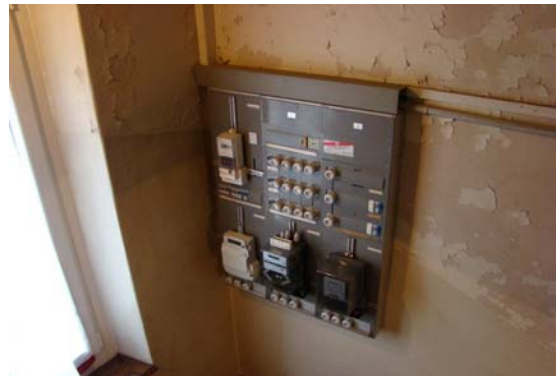
### I00-01 Alimentation et tableau électrique principal

Raccordement, alimentation et tableau principal électrique en ordre. Il n'est pas situé dans une armoire fermée. Le contrôle OIBT de l'ensemble des installations a été réalisé en 2000.

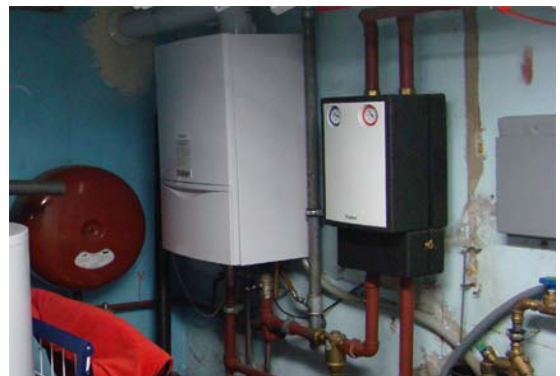
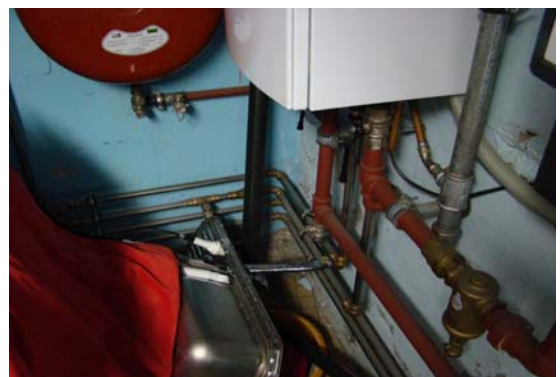
### I02-01 Production de chaleur

Production de chaleur en bon état et correctement dimensionnée. L'installation répond aux prescriptions.

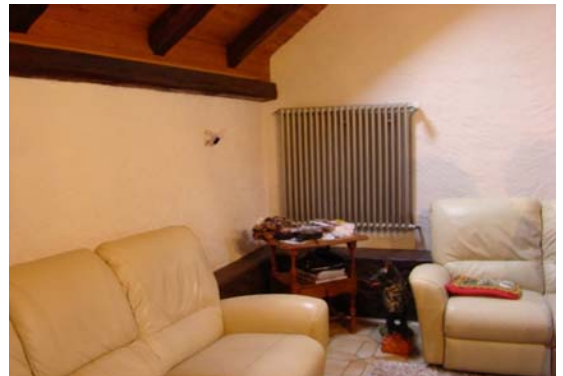
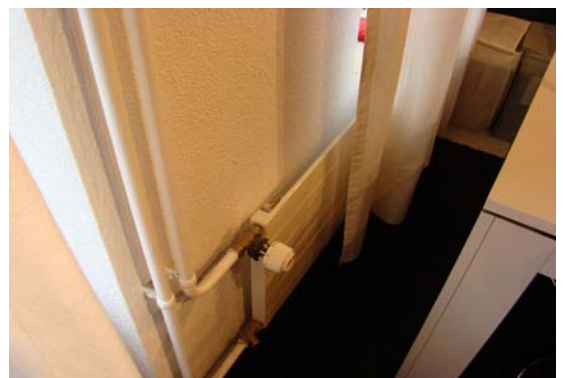
### I02-04 Emetteurs de chaleur

Radiateurs en bon état, étanches, propres et sans corrosion. Le désembouage a été réalisé en 2000. Présence de vannes thermostatiques.

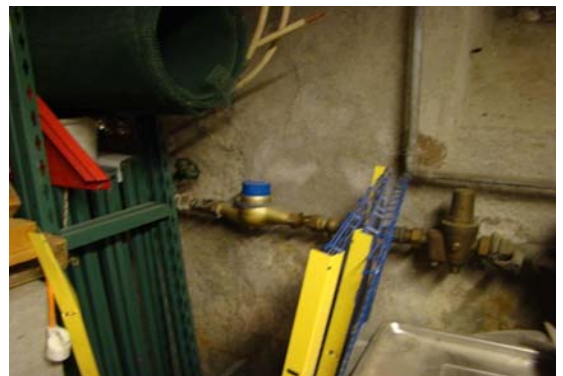
### I04-01 Raccordement et batterie de distribution d'eau

Conduites et armatures en bon état, bien entretenues et fonctionnelles. Pas de dégât, de fuite, de corrosion ou de dépôt visibles.
