# COLLEGE DE L'AUBERSON

## DIAGNOSTIC EPIQR+

## Étude EPIQR+ du bâtiment

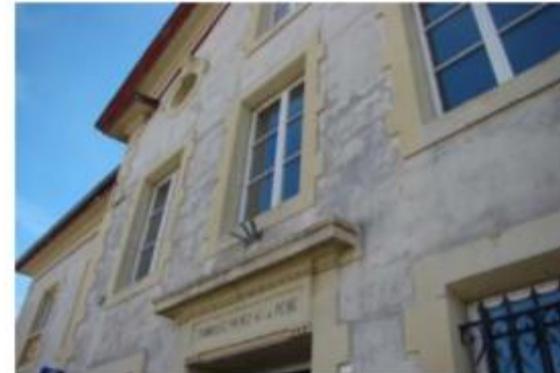
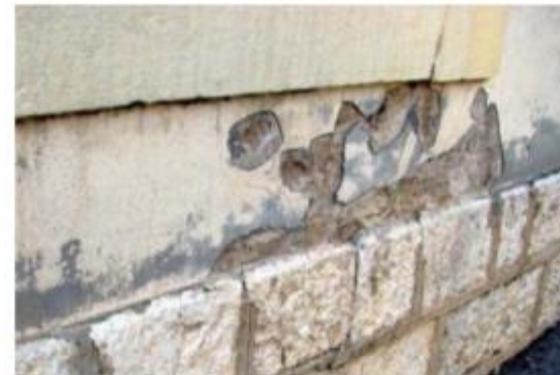
### C01-01 Parois extérieures

Type 1: Crépi 62 %

*Évaluation de l'état de la surface extérieure de l'enveloppe de façade: décollements, fissures, salissures.*

Bâtiment recensé à l'inventaire des bâtiments en classe 3.

Etat de dégradation  a  b  c  d

Enduit dégradé, détériorations du crépi (< 20% de la surface de la façade), décollement localisé.

Les classes ont été isolées par l'intérieur. Les locaux au rez-de-chaussée inférieur ne l'ont pas été fait.

Travaux nécessaires  1  2  3  4

**Priorité II**

Piquage et nouveau crépi de fond sur les zones dégradées. Nettoyage et peinture de toute la façade.

L'amélioration thermique par l'extérieur n'est actuellement pas envisageable.

Tout comme celle des locaux au rez-de-chaussée inférieur par l'intérieur.

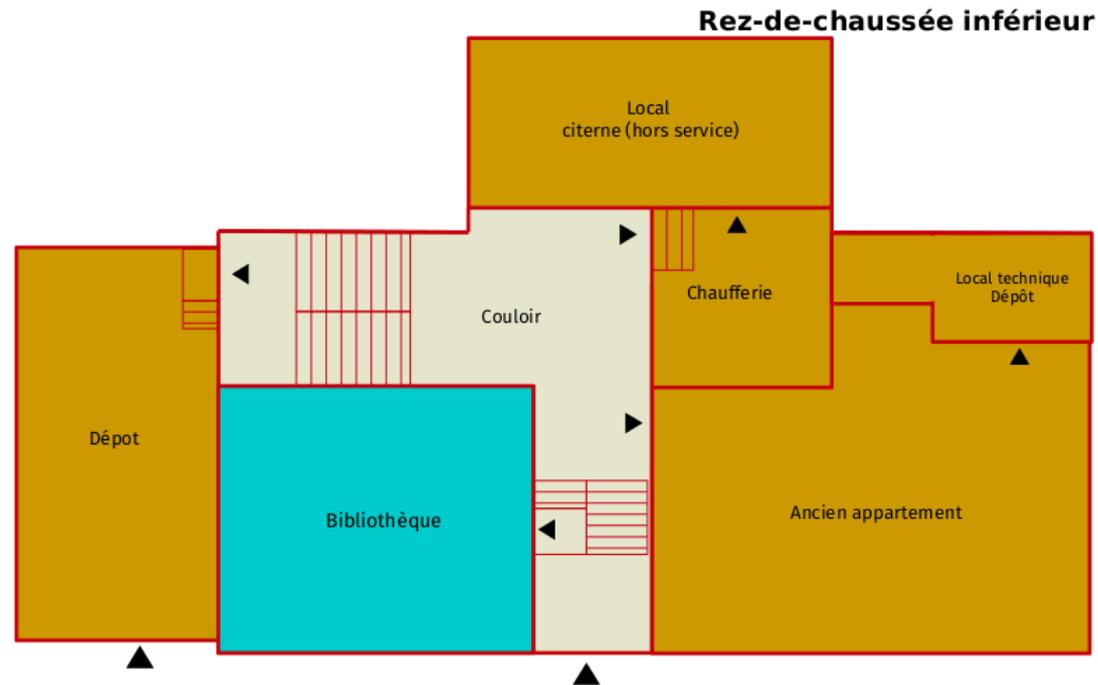
Cartographie : repérage des macro-éléments

■ Circulations 295 m<sup>2</sup>  
■ Logement 190 m<sup>2</sup>  
■ Locaux divers 330 m<sup>2</sup>

■ Classes 338 m<sup>2</sup>  
■ Bibliothèque 60 m<sup>2</sup>  
▲ Portes d'entrée
