# Étude **ECHO** système Diagnostic EPIQR+

EXEMPLE DE RAPPORT

Adresse : **rue des étoiles 25 – 1000 Lausanne CH**  
Parcelle : **3333**

Base de données modèle EPIQR+ : « **Methode Epiqr-Investimmo CH-FR 2013** »  
Date du diagnostic : **03.03.2014**

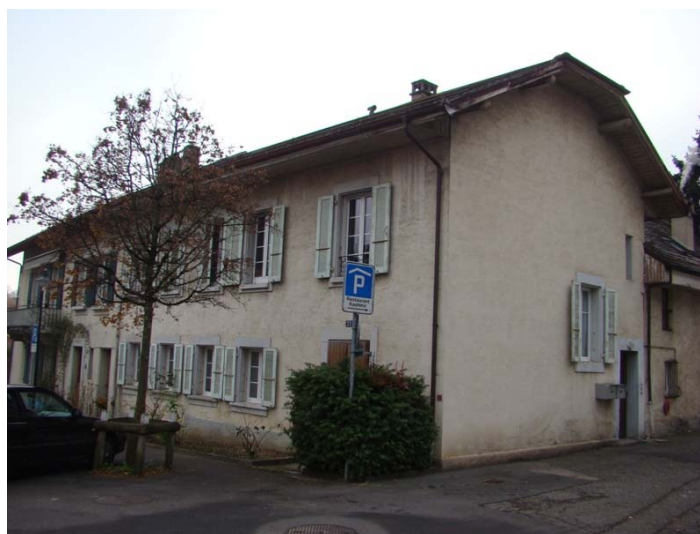
Façades crépis.  
Elles ne sont pas inventoriées par les monuments historiques.  
La plupart des fenêtres ont été remplacées il y a une dizaine d'année.  
Présence d'un escalier extérieur pour l'accès au sous-sol et d'un balcon accessible au premier étage.

Façades crépis défraîchis, présences localisées de fissures.  
Les travaux comptabilisés concernent essentiellement le remplacement du solde des fenêtres, des portes et le rafraîchissement des façades (y compris échafaudage).  
La qualité thermique des façades ne répond pas aux normes d'aujourd'hui.  
L'amélioration thermique des façades n'est pas considérée dans la présente analyse.

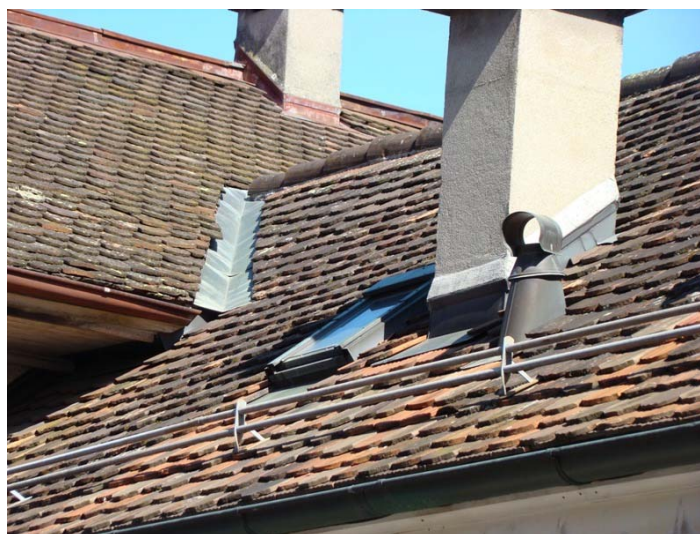
Toitures à pans recouvertes de petites tuiles.  
 Charpente en bois.  
 Les ferblanteries sont en cuivre.  
 Présence de deux lucarnes.  
 Il n'y a pas de protection contre la foudre.

Les toitures sont étanches mais présentent une usure avancée. De nombreuses tuiles ont déjà été remplacées.  
 La qualité thermique des toitures ne répond pas aux normes d'aujourd'hui.  
 Les travaux comptabilisés concernent une simple remise en état de la toiture de l'annexe ainsi que des montants de réserve pour l'entretien de la toiture.  
 L'amélioration thermique des toitures n'est pas considérée dans la présente analyse.

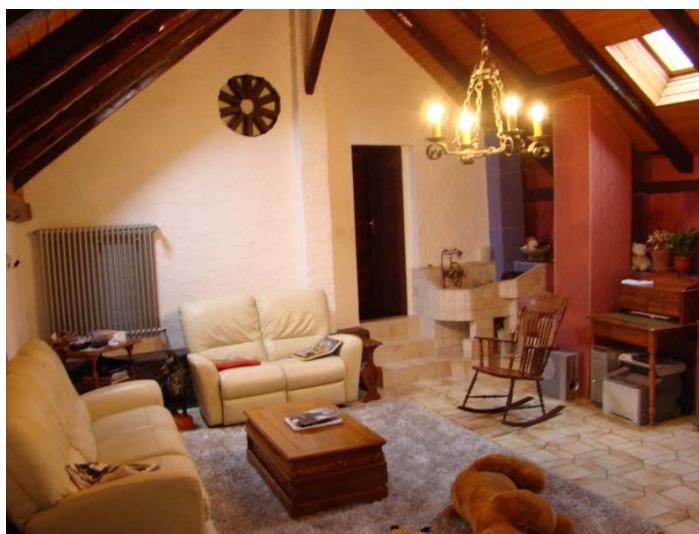
L'accès à l'appartement de l'étage se fait par un escalier en pierre.

Les logements sont en bon état et bien entretenus. Le montant des travaux comptabilisés est en réserve pour les travaux d'entretien.

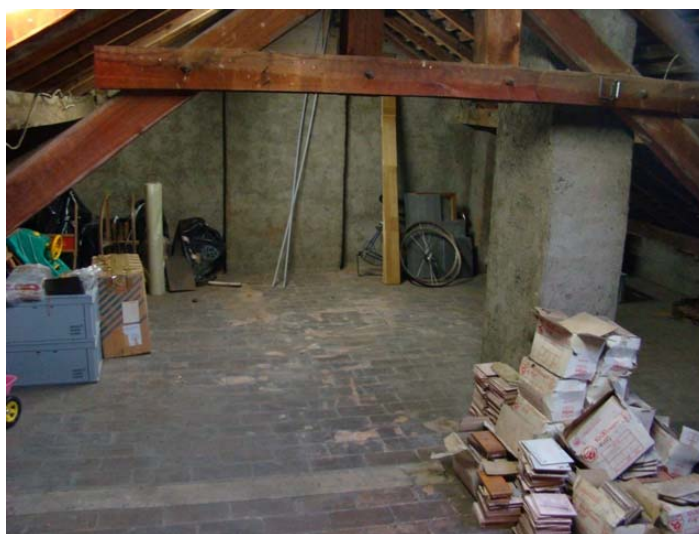
Sous-sol: Présence d'une cave d'environ 30m<sup>2</sup>.  
 Rez-de-chaussée: Présence d'un atelier avec sanitaire, d'un garage utilisé comme local de stockage et d'un local technique pour la chaudière servant également de buanderie.  
 Combles: Présence d'un galetas au dessus du salon. Leur description élément par élément n'est pas établi dans cette analyse.  
 Les installations techniques des locaux (chauffage, électricité, ventilation) ne sont pas considérés dans ce macroélément.

Les locaux sont en état conforme à leur utilisation.  
 Le montant des travaux comptabilisés sont en réserve pour les travaux d'entretien.  
 L'accès au galetas n'est pas correctement sécurisé.

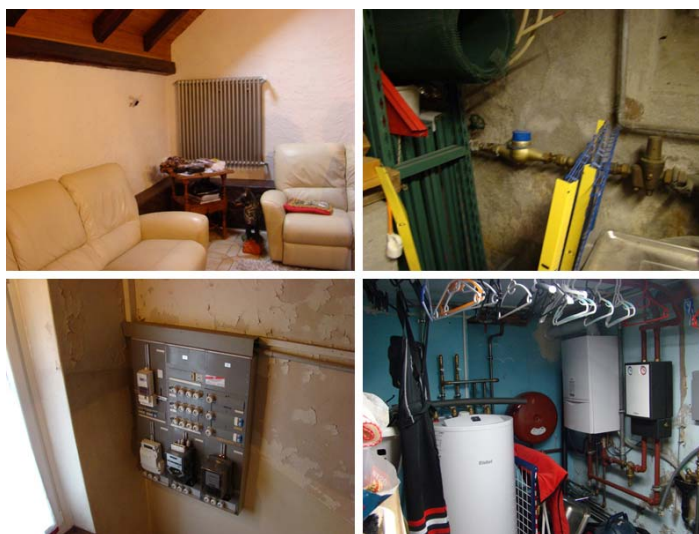
Chaudière à gaz pour le chauffage et l'eau chaude sanitaire.  
 Distribution et radiateurs à eau avec vannes thermostatiques.  
 Installation électriques: tableau électrique installé en 2000.  
 Evacuation des eaux: séparatif réalisé.  
 Ventilation: par ouverture des fenêtres et turbinette dans une salle de bain.

Travaux d'entretien.  
 Montant de réserve.
